YEMEN'DE BİR OSMANLI ESERİ: BEKİRİYE CAMİİ

AN OTTOMAN CULTURAL HERITAGE IN YEMEN: BEKİRİYE MOSQUE

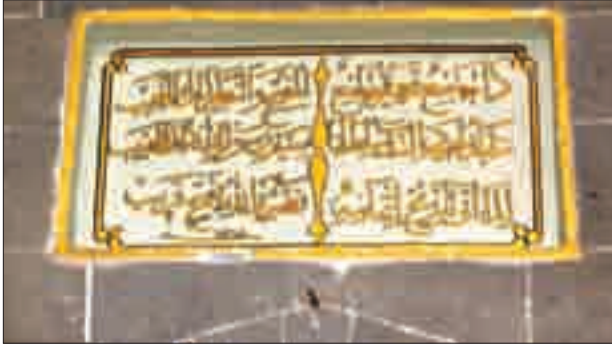
Şekil 3. Harim giriş kapısı üzerinde yer alan tamirat kitabesi.

Harim giriş kapısının üst kısmında bir tamirat kitabesi bulunmaktadır (Şekil 3). Bu kitabe, “Bu caminin tamiri Hz. Peygamberin yeryüzündeki kılıcı necip sultanımız Abdülhamid Hanın fetih ve zaferinin nişanesidir (göstergesidir)” yazılıdır. Yine, ön cephede kemerin sol tarafında Arapça ve İngilizce olarak “Bekiriye Cami” yazılı bir levha ve avlu giriş kapısının üzerinde bulunan kitabede, Allah’ın yardımı ve Cumhurbaşkanı’nın desteğiyle Bekiriye Camii’nin onarımına 26 Ocak 2000 tarihinde başlandığı ve 10 Kasım 2000 tarihinde bitirildiği yazılıdır. Avlu portalinin kapısı üzerinde yer alan kitabeden yapının 2000 yılında tamirat geçirdiği anlaşılmaktadır (Şekil 4).

“Zâ Câmiun tamiruhû câmi’ûn-li’l-fethi ve’n-nasrî li-zâke’n-necib
Abdülhamid en-nedbu Sultâninâ
Seyf-i Resulullah zâke’l-habîb
Lizâ etâ târihu itmâmîhi “nasrun
minâllâhi ve fethun bi-fethin karîb”³
Sene: 1298

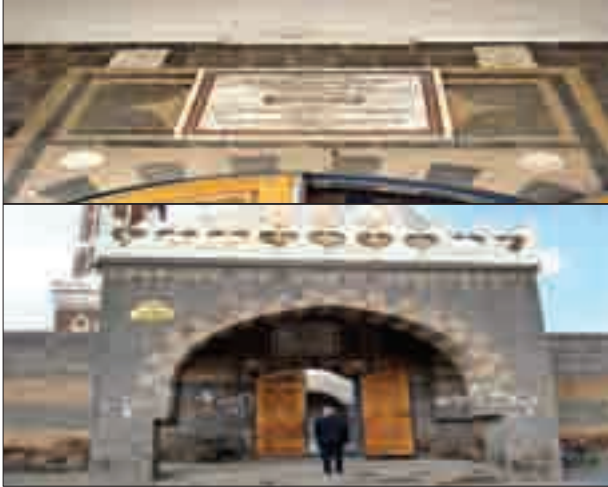
Şekil 4: Avlu portalini ve giriş kapısını üzerindeki kitabeden bir görünüş.

Ve kad bedeet a’mâü’t-termîm
Bi-târihi 20 Şevval 1420 hicri. El-muvâfîk 26 Yenayir (Ocak) 2000 M.
Ve intehet bi-târih 14 Şaban 1421 H. El-muvafîk 10 November (Kasım) 2000 M.
Vallâhu veliyyü’t-tevfîk”⁴

Caminin batı yönünde, bir tarafı sokağa diğer tarafı yüksek duvarlı dikdörtgen bir avluya açılan, avlu duvarlarından çıkıntılı olarak kemerli iki ayak üzerine oturtulmuş, üzeri kubbeli baldaken tarzı bir portal ile avluya girilmektedir (Şekil 4). Kubbenin etrafı palmetlerle düzenlenmiş bir parapetle çevrilidir. Avlu giriş kapısı, basık kemerli kapı açıklığı içine yerleştirilmiş çift kanatlı ahşap bir kapıdır.

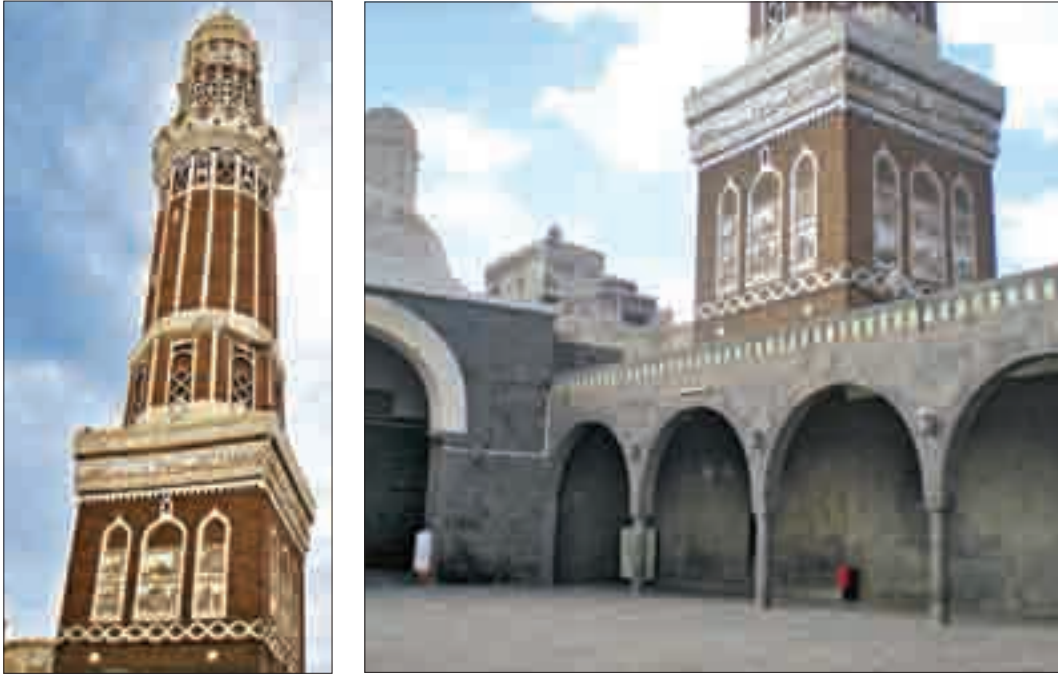
Şekil 7. Camii minaresi.

Caminin minaresine ise avlunun doğusunda yer alan revaklı bölümün arkasında uzanan bir geçit aracılığı ile ulaşılmaktadır. Minare klasik Osmanlı üslubunun dışında yerli mimari üslup, malzeme ve teknikte yapılmıştır (Şekil 7). Yerli tuğla işçiliği minarede kendisini göstermektedir. Minare kaidesi, tuğla malzeme işçiliği ile bezeli hat yazılarıyla dikkat çekicidir. 6,00 m. x 5,30 m. en-boy ölçülerindeki minare kaidesi, camii ana beden duvarlarının dışında avlunun doğusunda yapıdan ayrı tek bir kütle olarak inşa edilmiştir. Bu da klasik Osmanlı üslubunun dışındaki bir özelliktir. Beksaç (1992: 363), minarenin, cami yapı grubuna avludan girişin sağlandığı batı cephesi esas alınarak özellikle yapıdan ayrık ve doğu yönünde inşa edildiğini, bu sayede harim ana kubbесinin son cemaat kubbeleriyle birlikte birinci plana çıkarılmasının sağlandığını ve avlu yapı grubunun bir kat daha ihtişamlı görünüm kazandığını, belirtmektedir (Şekil 8). Böylece, Bekiriye Camii; avlulu mekânsal düzenlemesi, üç kubbeli son cemaat yeri ve merkezi kubbeli ana ibadet mekânı ile Osmanlı dönemi mimari özelliklerini yansıtmakta ve avlunun doğu yönünde yer alan çok süslü, tuğla işçilikli minaresi, son cemaat kubbeleri iç yüzeyinde gözlenen tuğla malzeme ile yapılan süslemeler ve avlu giriş portali kubbесini çevreleyen palmet süslemeler ile arabesk etkinin gözlemlendiği yerel ve Osmanlı sentezini içermektedir.

- (a) İlk aşamada, yapının rölövesi çıkarılmalı; bozulma haritası ve müdahale paftası hazırlanmalıdır.
- (b) Hazırlanacak projeler doğrultusunda yapının öncelikle ana kubbe üstleri, türbe kubbe üstleri ve son cemaat kubbe üstleri onarılmalıdır.
- (c) Son cemaat kubbeleri iç kısımlarında itinalı raspa yapılmalıdır.
- (d) Caminin doğusunda inşa edilen ve günümüzde kadınların ibadet mekânı olarak kullanılan niteliksiz betonarme eklenti kaldırılmalıdır.
- (e) On dokuz adet mezarın bulunduğu hazire alanında temizlik yapılmalıdır.
- (f) Dört adet mezarın bulunduğu türbe bölümündeki yerden 0,70 m. yüksekliğe kadar yapılan çimento içerikli sıva itinalı olarak sökülerek özgün malzeme ile uyumlu sıva yapılmalıdır.
- (g) Minarede şerefede gözlemlenen malzeme kayıpları olan bölgelerde plastik onarım yapılmalıdır.

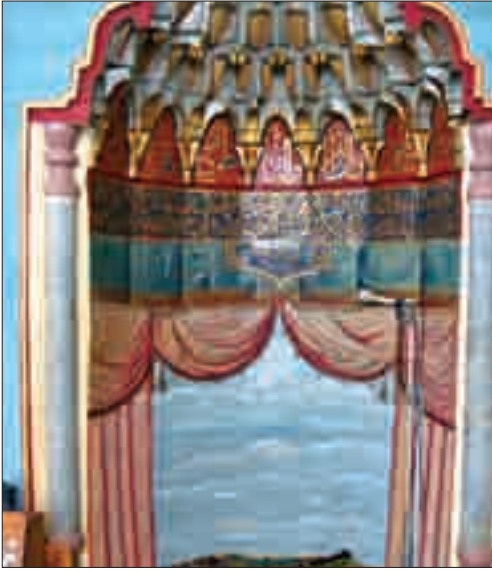
Şekil 9. Mihrap.

Caminin mihrabında tamirinin H. 1297- M.1879/1880 yılında Gazi Abdülhamid Han-ı Sani tarafından yapıldığı yazılıdır (Şekil 9).

Harim giriş kapısının üst kısmında yer alan tamirat kitabesinden (H.1298-M.1880/1881) ve mihrapta yazılı olan tarihten (H. 1297- M.1879/1880) yapının H. 1297 ve H. 1298 yıllarında tamirat geçirdiğini anlamaktayız.

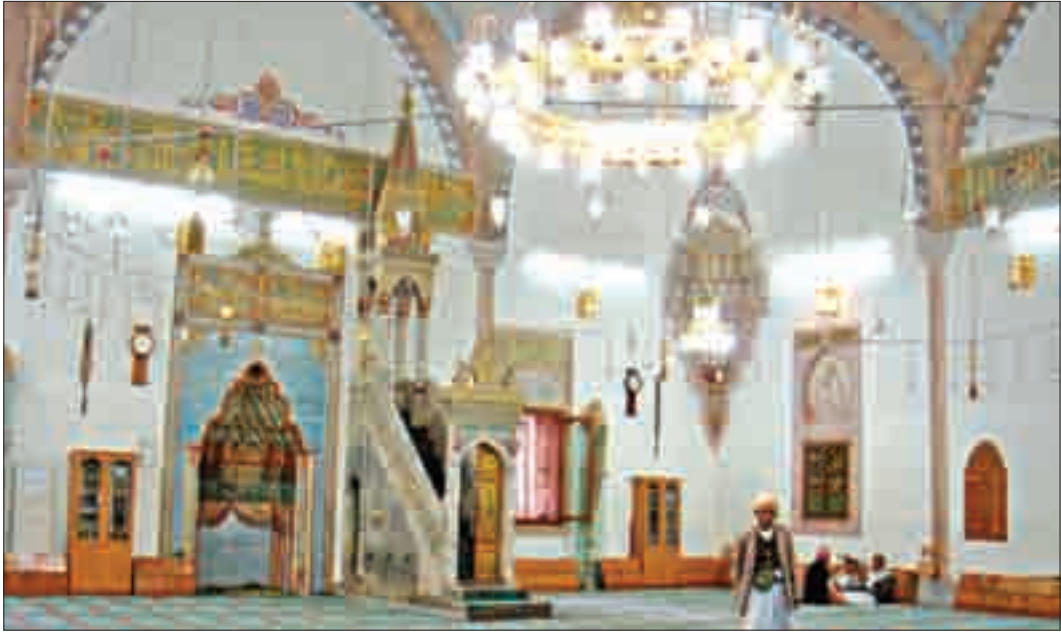
Şekil 10. Harim kuzey cephe.

Yapının harim bölümüne üç kubbeli bir son cemaat bölümünden girilmektedir. Tek kubbeyle örtülü olan harimde kubbeye geçiş köşelerde yer alan üzeri kalemşi bezemeli mukarnaslı tromplarla sağlanmaktadır (Şekil 10). Harim, güney duvarına bitişik müezzin mahfili ve doğusunda kemerli açıklıkla açılan bir mekândan oluşmaktadır (Şekil 11). Harim bölümü kare planlı alan, 17,35 m. x 17,35 m. en-boy, 22,95 m. kubbe yükseklik ölçülerinde ve 1,50 m. duvar kalınlığındadır. Harim doğu bölümü kemerli geçiş alanı ise 9,80 m. x 5,95 m. en-boy ve 9,15 m. kubbe yükseklik ölçülerindedir (Şekil 12). Bu alan, bir kenarı 0,70 m. olan sekizgen bir taş ayak ile yan duvarlar arasında yer alan kemerlerle taşınan iki adet kubbe ile örtülüdür. Bu bölümde kubbelere geçiş Türk üçgenleri ile sağlanmaktadır (Şekil 13). Cami plan çiziminde de görüldüğü gibi harim doğu bölümünde, sekizgen ayak ile yan duvarlar arasında yer alan kemerlerle taşınan alanın hizasında bir bölüm daha bulunmaktadır (Şekil 14). Beksaç (1992: 363), harimin doğusunda yer alan, günümüzde bir pencere ile harime açılan bu kapalı alanın türbe olduğunu belirtmektedir. Caminin ilk yapıldığı dönemde, kare planlı harim alanı ile birlikte yapıldığı düşünülen bu bölümün Yemen Beylerbeyi Hasan Paşa tarafından, ölen çok sevdiği kölesi Bekir adına inşa ettirdiği türbe olabileceği düşünülmektedir. Ancak günümüzde bu bölüm kadınların ibadet ettiği mekânın bir parçası olarak kullanılmaktadır. Harimde güney-doğu köşede üç adet taş sütunceli mahfil bulunmaktadır (Şekil 15). Mahfil, 5,20 m. x 2,75 m. en-boy, 3,10 m. yükseklik ölçülerinde olup, üst katına, cami güney duvarı içerisinden yükselen bir merdiven aracılığı ile ulaşılmakta ve üstte şebekeli taş korkuluk ile çevrelenmektedir.

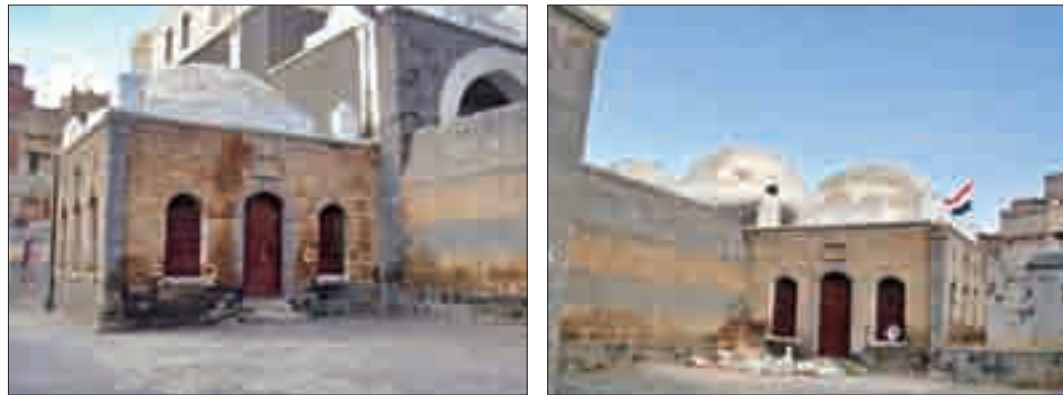
Şekil 18. Avlu duvarının kuzeyinde yer alan türbe (solda) ve güneyinde yer alan yapı (sağda).

XIX. yüzyılda avlu portalinin güneyinde ve kuzeyinde aynı mimari üslup, malzeme ve teknikte birer adet tek kubbeli yapı inşa edilmiştir. Her ikisi de kare planlı olan yapılardan kuzeyde bulunan ve türbe olduğu bilinen yapının iç ölçüleri 6,60 m. x 6,60 m. en-boy ve 6,10 m. kubbe yüksekliği olarak tespit edilmiştir (Şekil 18). Kuzeyde yer alan türbe yapısı son cemaat batı duvarına bitişiktir.

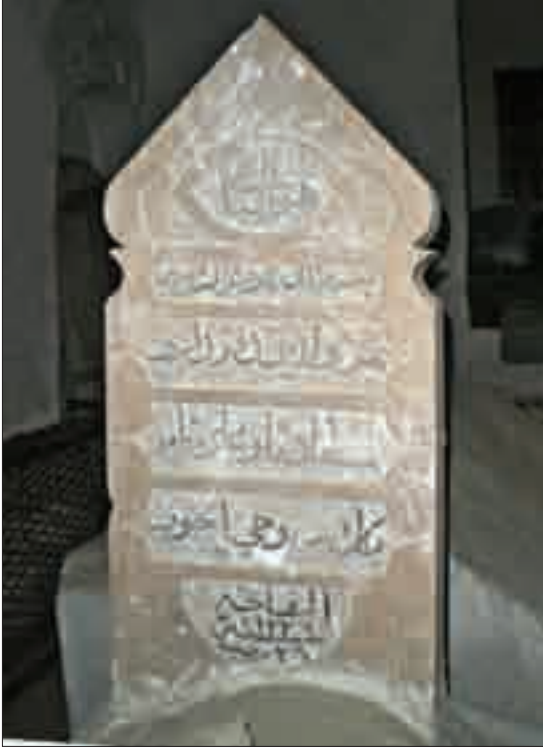
Şekil 19. Türbe içerisinde yer alan mezar taşı.

Türbede dört adet sanduka bulunmaktadır. Bunlardan Yemen Defterdarı Ali Muzaffer Bey'e ait olduğu üzerindeki baş taşında yer alan kitabeden anlaşılan kitabede (Şekil 19):
